Datum	04.04.2023 und 17.05.2023	
Ort	Grundschule Mellendorf, Am Roye- Platz 3, 30900 Wedemark	
Thema	Ortstermin, Datenaufnahme des Bestandes	
Teilnehmer	Herr Amberge	Büro Amberge GmbH
	Herr Böttger	Büro Amberge GmbH

## 1. Aufgabenstellung

Es ist geplant, die bestehende dreizügige Grundschule in Mellendorf baulich für einen vierzügigen Ganztagschulbetrieb zu erweitern. Für eine spätere Konzeptfindung wird der Zustand der vorhandenen Bausubstanz im Rahmen einer Ortsbegehung begutachtet und bewertet.

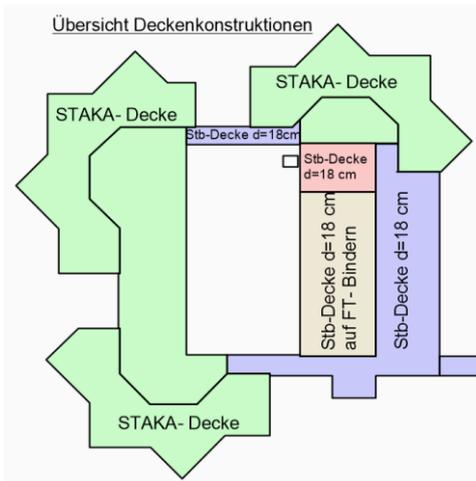
- ++ Die bituminöse Dachhaut über dem erhöhten Aulatrakt ist vermutlich noch bauzeitlich, bildet starke Verwerfungen und weist bereits Beschädigungen auf. Die Dachabdichtung ist abgängig und muss zeitnah erneuert werden.
